REVITALIZACE STÁVAJÍCÍCH BUDOV

REVITALIZATION OF EXISTING BUILDINGS

5 DEFINITIVNÍ STAVEBNĚ STATICKÉ ZAJIŠTĚNÍ VČETNĚ SANACE STŘEŠNÍ NOSNÉ KONSTRUKCE NAD 4.NP DOMU ÚDOLNÍ 72, BRNO

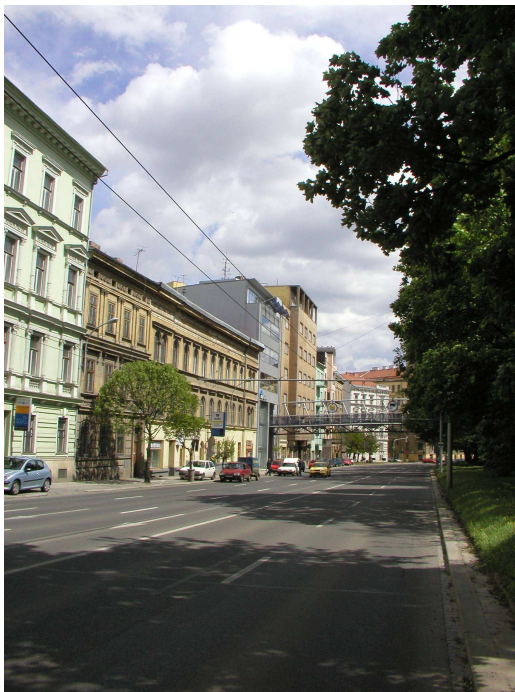
Nový architektonický návrh plně akceptuje charakter návrhu od stavitele Otto Eislera. Obdobné řešení stavitel Otto Eisler uplatnil při řešení zastřešení objektu situovaného na ulici Koliště, v Brně.

Obr.2 Koliště 29, fotografie – stávající stav, [4]

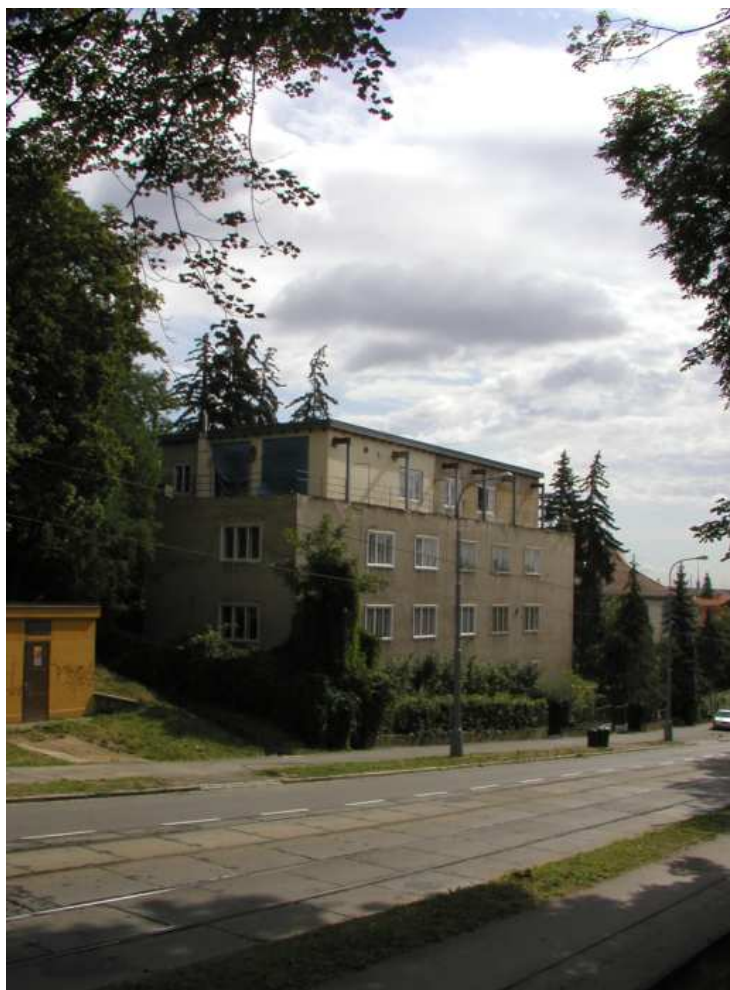
Obr.4 Údolní 72, Brno, pohled uliční – nový stav, [4]

Stávající plechová hladká krytina spojená stojatými drážkami nad havarijní železobetonovou konstrukcí byla odstraněna a bylo provedeno vyspravení stávající hydroizolace. Střecha je bez atiky, ukončení je provedeno pomocí ukončovacích profilů UNIDEK. Ukončovací profily jsou vynášeny předsazenými OSB deskami podporovanými ocelovými prvky, které jsou kotveny do stávající fasády objektu. Střechou prostupuje několik cihelných komínových těles, prostupy odvětrání kanalizace a patky pro kotvení antény.
